TUNN. LUKUM. MUUTOS			NIMIM. PVM	
Kaupunginosa	Kortteli/tila	Tontti/nro	Viranomaisten merkintöjä	
422-411-9-54				
Rakennustoimenpide			Piirustuslaji	Juoks.no
			IKKUNAKAAVIO 3A	
Rakennuskohde			Piirustuksen sisältö	Mittakaavat
Kolin rukoushuone / työkeskus Lieksan seurakunta Ylä-Kolintie 4a 83960 KOLI			Ikkunakaavio_3A Laajennusosan suuremmat	1:20
			Suunnitteluala, työnumero ja piirustuksen numero	Muutos
			ARK 20-10/2025	
Päiväys, suunnittelija, nimen selvennys ja koulutus			Yhteyshenkilö	Tiedosto
16.3.2026 Tentum Oy			Ihalainen Antti

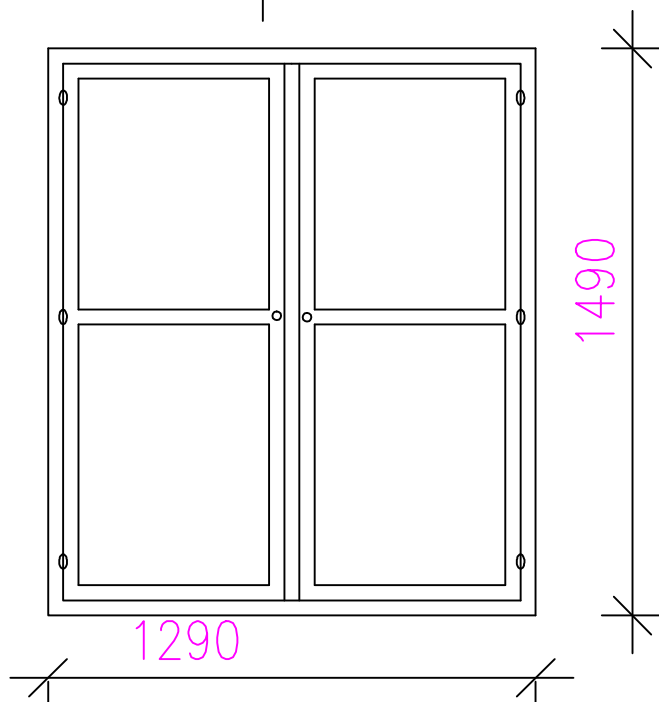
5 kpl

u-arvotavoite  $\leq 0,8W/m^2K$

IKKUNAT, puurakenteiset ilman alumiinilistoituksia ulkopinnassa

Lasitukset, sisäpuite kaksilasinen eristyslaselementti, ulkopuite tasolasi, TPE-tiivisteet  
sisäpuitteeseen 2x, ulkopuitteen ja listan väliin 1x

KARMISYVYYS >200–220mm, tehtaan vakiomitta
