TUNN. LUKUM. MUUTOS			NIMIM. PVM	
Kaupunginosa	Kortteli/tila	Tontti/nro	Viranomaisten merkintöjä	
422-411-9-54				
Rakennustoimenpide			Piirustuslaji	Juoks.no
			IKKUNAKAAVIO 4	
Rakennuskohde			Piirustuksen sisältö	Mittakaavat
Kolin rukoushuone / työkeskus Lieksan seurakunta Ylä-Kolintie 4a 83960 KOLI			Ikkunakaavio_4 Pääsisäänkäynnin sivuikkunat	1:20
			Suunnitteluala, työnumero ja piirustuksen numero	Muutos
			ARK 20-10/2025	
Päiväys, suunnittelija, nimen selvennys ja koulutus			Yhteyshenkilö	Tiedosto
16.3.2026 Tentum Oy			Ihalainen Antti

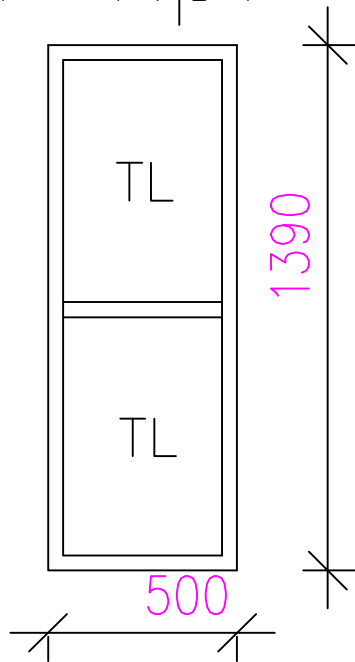
Pääsisäänkäynnin sivuikkunat

4 kpl

u-arvotavoite $\leq 0,8W/m^2K$

Pääurakoitsija vastaa runko-
aukkojen mitoittamisesta
runkoseinälle ja ikkunoiden
tarkistusmittauksesta
hirsiseinien vanhoihin
aukkoihin, riverako noin
10–15mm

–Karapuut uusitaan kaikkine
riveineen

–Kiinnitykset ruuvein

–Sisäpintaan tiukkaliimainen
höyrynsulkuteippaus karmin
reunasta karapuun yli hirren
reunaan

–Ulkopintaan
ilmansulkupaperi nidottuna
karmin reunaan ja hirren
reunaan.

IKKUNAT, puurakenteiset ilman alumiinilistoja ulkopinnassa
Kiinteä lämpölaselementti-ikkuna, uloin lasi laminoitu turvalasi
(4+4mm, kestävyysluokka P1A) , murtautumisen vaikeuttamiseksi
Värit, ulkopinta valkoinen RAL9010,
kaikki muut puupinnat kirkas kuultokäsittely 3x
(rakennus peruslämmöllä, lakkapinta ei sovellu)
Yläkarmiin Biobe 400mm tai vastaava.
Asennusreiät valmiit, vaalean ruskeat peitetulpat toimitukseen,
KARMISYVYYS >200–220mm, tehtaan vakiomitta
Koristeristikot irroitettavat, noin karmin levyiset, säännölliseen
2–ruutuiseen jakoon
