TUNN. LUKUM. MUUTOS			NIMIM. PVM	
Kaupunginosa	Kortteli/tila	Tontti/nro	Viranomaisten merkintöjä	
422-411-9-54				
Rakennustoimenpide			Piirustuslaji	Juoks.no
			IKKUNAKAAVIO 8	
Rakennuskohde			Piirustuksen sisältö	Mittakaavat
Kolin rukoushuone / työkeskus Lieksan seurakunta Ylä-Kolintie 4a 83960 KOLI			Ikkunakaavio_8 Veskien ikkunat	1:20
			Suunnitteluala, työnumero ja piirustuksen numero	Muutos
			ARK 20-10/2025	
Päiväys, suunnittelija, nimen selvennys ja koulutus			Yhteyshenkilö	Tiedosto
16.3.2026 Tentum Oy			Ihalainen Antti

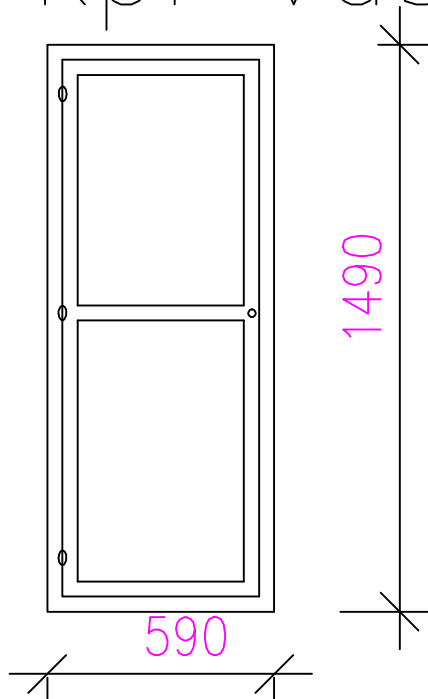
2kpl oik
1kpl vas

u-arvotavoite $\leq 0,8W/m^2K$

Pääurakoitsija vastaa runko-
aukkojen mitoittamisesta
runkoseinälle ja ikkunoiden
tarkistusmittauksesta
hirsiseinien vanhoihin
aukkoihin, riverako noin
10–15mm

–Karapuut uusitaan kaikkine
riveineen

–Kiinnitykset ruuvein

–Sisäpintaan tiukkaliimainen
höyrynsulkuteippaus karmin
reunasta karapuun yli hirren
reunaan

–Ulkopintaan
ilmansulkupaperi nidottuna
karmin reunaan ja hirren
reunaan.

IKKUNAT, puurakenteiset ilman alumiinilistoituksia ulkopinnassa
Lasitukset, sisäpuite kaksilasinen eristyslaselementti, ulkopuite tasolasi, TPE-tiivistet
sisäpuitteeseen 2x, ulkopuitteen ja listan väliin 1x
Värit, ulkopinta valkoinen RAL9010, kaikki puupinnat kirkas kuultokäsittely 3x
(rakennus peruslämmöllä, lakkapinta ei sovellu)
Kilvet, painikkeet, tappisaranat sinkityt (tehtaan vakiot), osat kiinnitettyinä, kaikkiin
ikkunoihin kiintopainikkeet, aukkipitolaite ja alumiiniverkko-hyttyspuite, yläkarmiin Biobe
400mm tai vastaava.
Asennusreiät valmiit, vaalean ruskeat peitetulpat toimitukseen,
KARMISYVYYS >200–220mm, tehtaan vakiomitta
