POHJAPIIRROS PERUSKORJAUSHANKKEESEEN

TUNN.		LUKUM.		MUUTOS		NIMPP.		PVM	
Kerroskassa		Korttelilla		Tiedosto		Vieronmaksu merkitys			
422-411-9-54									
Rakennuskorttelilla				Pituus		2		Jako	
Rakennuskorttelilla				Pituus		2		Jako	
Kolin rukoushuone / työkeskus		työkeskus		POHJAPIIRUSTUKSET		1:100		1:100	
Liekson seurakunta				LEIKKAUSPIIRUSTUKSET		1:100		1:100	
Ylä-Kolintie 4a				JULKISIVUPIIRUSTUKSET		1:100		1:100	
83960 KOLI									
				Suunnittelusta, tekemisestä ja jatkamisesta		Maksu			
				ARK		20-2/2025			
Pääty, suuntatiedot, nimen selvitys ja lausunto				Yhteyshenkilö				Tiedosto	
15.2.2026		Tentum Oy		Inhoimen Antti

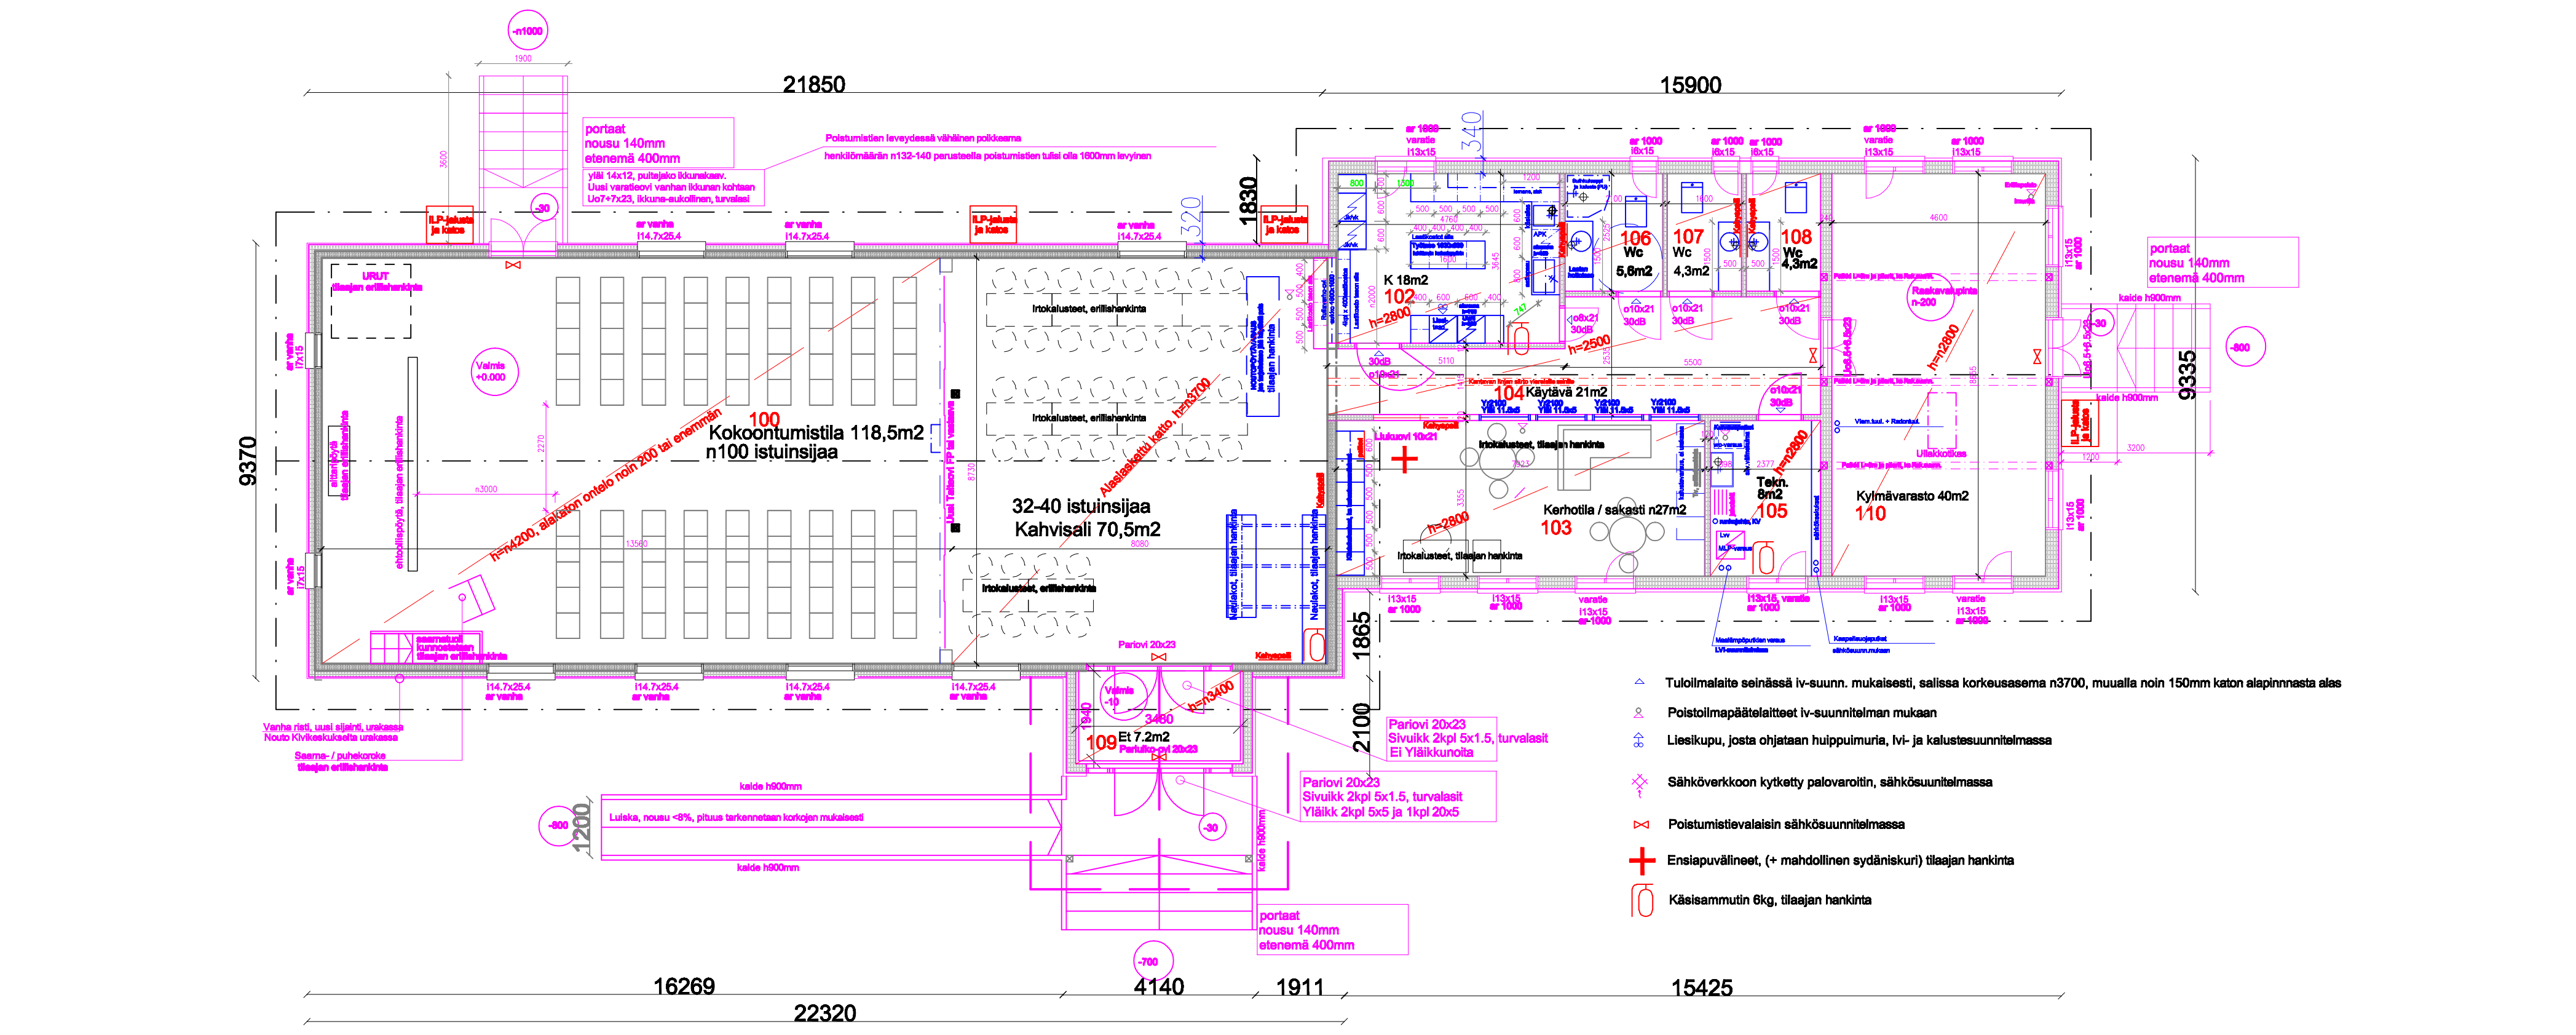
VALAISTUN SEINÄLLÄ SIAJTSEVAN RISTIN UUSI PAIKKA
ALTtaripäädssä

Peruskorjauksen laajuus pääpiirteittäin:
-korjattavat rakenteet ja rakennusosat hakemuksen liitteenä erikseen luetteluna.
-kaikki lattiat uusitaan maanvaraisiksi
-vanhat ulkoverhoustaudoit koristeosineen puretaan, tuulensuojalevyt ja eristeet puretaan.
-ulkoseinät ja väliseinät uusitaan ja korjataan perusteellisesti runkorakenteiden osalta. HUOM RAKENNUSAIKAINEN TUENTA LAAJENNUSOSALLA.
-kaikki yläpohjan rakenteet ja rakennusosat uusitaan lukuunottamatta kantavia rakenteita
-kate alusrakenteineen on peruskorjattu 2023.
-kaikki pintarakenteet uusitaan
-tilat mitoitetaan nykyistä käyttötarvetta vastaaviksi
-wc-tilat rakennetaan määräykset täyttäväksi ja käytännöllisiksi
-Yksityiskohtainen työluettelo hakemuksen ja tarjouspyynnön liitteenä.
