# 1 kpl pääsisäänkäynnin yläikkuna

TUNN.	LUKUM.	MUUTOS	NIMIM.	PVM
Kaupunginosa	Kortteli/tila	Tontti/nro	Viranomaisten merkintöjä	
422-411-9-54				
Rakennustoimenpide	Piiirustuslaji		Juoks.no	
	IKKUNAKAAVIO 7			
Rakennuskohde	Piiirustuksen sisältö		Mittakaavat	
Kolin rukoushuone / työkeskus Lieksan seurakunta Ylä-Kolintie 4a 83960 KOLI	Ikkunakaavio_7 Pääsisäänkäynnin yläikk		1:20	
		Suunnitteluala, työnumero ja piirustuksen numero	Muutos	
		ARK 20-10/2025		
Päiväys, suunnittelija, nimen selvennys ja koulutus		Yhteyshenkilö	Tiedosto	
16.3.2026 Tentum Oy		Ihalainen Antti

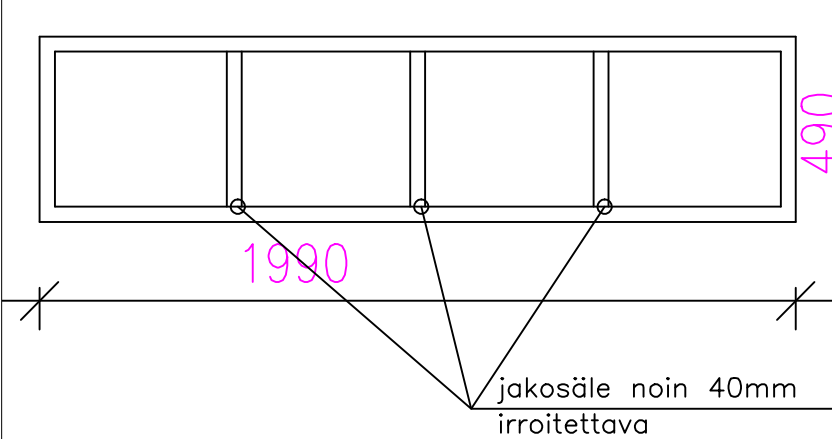
u-arvotavoite  $\leq 0,8 \text{ W/m}^2\text{K}$

Pääurakoitsija vastaa runko-  
aukkojen mitoittamisesta  
runkoseinälle ja ikkunoiden  
tarkistusmittauksesta  
hirsiseiniin vanhoihin  
aukkoihin, riverako noin  
10–15mm

–Karapuut uusitaan kaikkine  
riveineen

–Kiinnitykset ruuvein

–Sisäpintaan tiukkaliimainen  
höyrynsulkuteippaus karmin  
reunasta karpuun yli hirren  
reunaan

–Ulkopintaan  
ilmansulkupaperi nidottuna  
karmin reunaan ja hirren  
reunaan.

IKKUNAT, puurakenteiset ilman alumiinilistoja ulkopinnassa

Kiinteä lämpölasielementti-ikkuna

Värit, ulkopinta valkoinen RAL9010,

kaikki muut puupinnat kirkas kuultokäsittely 3x

(rakennus peruslämmöllä, lakkapinta ei sovellu)

Yläkarmiin Biobe 400mm tai vastaava.

Asennusreiät valmiit, vaalean ruskeat peitetulpat toimitukseen,

KARMISYVYYS  $>200-220\text{mm}$ , tehdään vakiomitta

Koristeristikot irroitettavat, noin karmin levyiset, säännölliseen

4–ruutuiseen jakoon
